"400 RÉNOVATIONS BBC"

CHANTIER PIONNIER N° 8

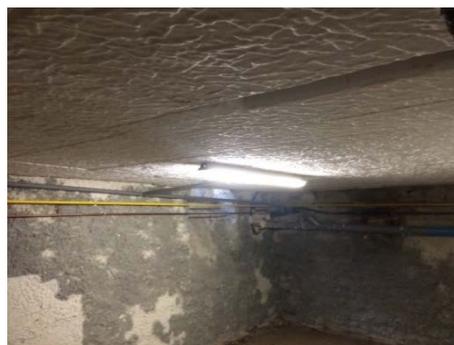
Isolation en sous face de la dalle entre le RDC
et le sous-sol - Octobre 2014
