"400 RÉNOVATIONS BBC"

CHANTIER PIONNIER N° 8

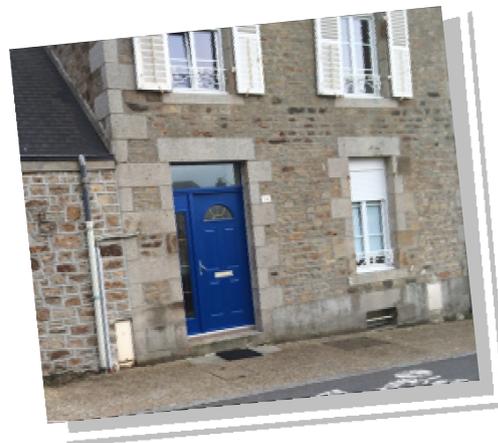
Cependant, **l'audit thermique a permis d'identifier des problèmes de mûres**. De plus, en remplaçant la chaudière par une chaudière à condensation, en mettant en place une ventilation mécanique et en retravaillant l'isolation (avec des épaisseurs plus importantes que celles mises en œuvre auparavant), la consommation d'énergie primaire serait diminuée par 2, ce qui permettait d'atteindre les performances d'un bâtiment basse-consommation.

L'humidité est aujourd'hui la principale source de problème lors de rénovation d'un bâti ancien. Les constructions en pierre sont particulièrement touchées. Ici, le bâti était sinistré par la mэрule. Elle est apparue suite à l'isolation du mur sans lame d'air empêchant la perspiration de la paroi. Il a donc fallu traiter ce champignon et réfléchir au futur matériau isolant et à un frein vapeur performant afin de ne pas voir réapparaître ce phénomène.

Afin d'éviter la réapparition du champignon, une injection de résine a été faite au pied des murs pour éviter les remontées capillaires. Une lame d'air ventilée et un frein vapeur ont été prévus pour permettre la perspiration des murs. Par ailleurs, la mise en place d'une ventilation mécanique contrôlée hygroréglable permet d'assurer un renouvellement d'air en contrôlant le taux d'humidité dans le bâtiment.
